КОРРОЗИОННЫЕ ПОВРЕЖДЕНИЯ ТЕПЛООБМЕННЫХ ТРУБ ПАРОГЕНЕРАТОРОВ ЮЖНО-УКРАИНСКОЙ АЭС

*И.М. Неклюдов, Л.С. Ожигов, А.С. Митрофанов, С.В. Гоженко
ИФТТМТ ННЦ ХФТИ, г. Харьков, Украина;
В.М. Пышный ОП ЗАЭС, г. Энергодар, Украина;
Н.А. Феофентов, А.В. Бажуков, П.Е. Мельник
ОП ЮУ АЭС, г. Южноукраинск, Украина*

Изучены коррозионные повреждения теплообменных труб парогенераторов на Южно-Украинской АЭС. Представлены результаты металлографических исследований поврежденных участков. Проведена идентификация результатов вихретокового контроля и металлографии.

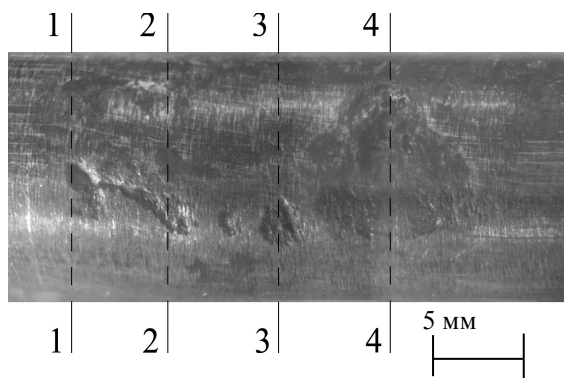
Участок поверхности ТОТ 60-102-II, на котором согласно вихретоковому контролю находится дефект "нехватка металла 71 %", показан на рис. 1. На поверхности видны проявления язвенной коррозии.

Рис. 1. Поверхность ТОТ 60-102-II с коррозионными дефектами. 1-4 – сечения изготовления металлографических шлифов

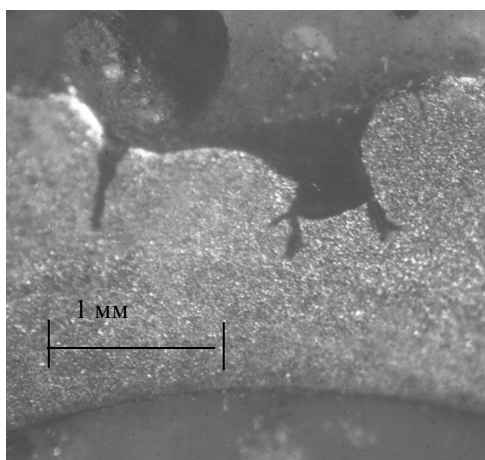
Рис. 2. Коррозионные дефекты в сечении 1 (см. рис. 1)

На рис. 2 видна в разрезе глубокая и обширная коррозионная язва, заканчивающаяся разветвленными трещинами. Язва в выбранном сечении распространяется на глубину приблизительно 0,7 мм. Вместе с наиболее глубокой трещиной глубина дефекта составляет в этом сечении ~65 % толщины трубы.

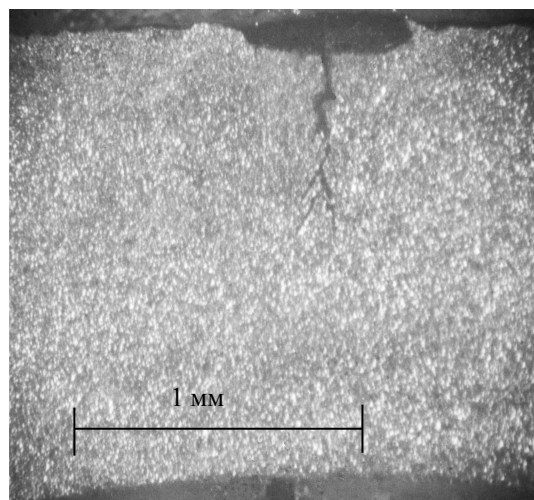
В сечении 2 (см. рис. 3) видна коррозионная язва меньших размеров, с середины которой распространяется глубокая разветвленная трещина. Общая глубина дефекта в этом сечении составляет приблизительно 50 % толщины трубы.

Рис. 3. Характер дефекта в сечении 2 (см. рис. 1)

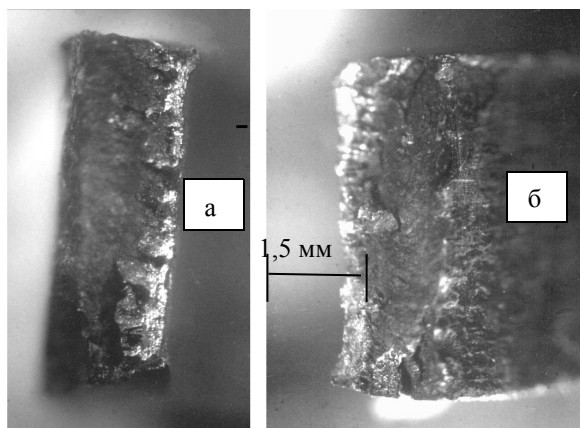
На рис. 4 показан "раскрытый" дефект на поперечном разрыве участка между сечениями 1 и 2.

Дефект имеет вид "промоины", наибольшая глубина которой достигает 80 % от толщины трубы.

По результатам металлографических исследований дефект на ТОТ 60-102-II можно представить, как обширную коррозионную язву (или несколько язв), вытянутую вдоль трубы. Язва заканчивается разветвленной сетью трещин. Протяженность дефекта составляет 10...12 мм, глубина 1...1,2 мм (70...80 % тела трубы).

Рис. 4. Раскрытый дефект "нехватка металла", 71 %, ТОТ 60-102-II; а – внутренняя, б – наружная поверхности

Расположение дефекта на трубе и величина его достаточно хорошо согласуются с результатами вихретокового контроля. В других сечениях (3 и 4) коррозия не распространилась в металл до образования критических дефектов, хотя на шлифе в сечении 3 были выявлены неглубокие язвы с признаками образования трещин.

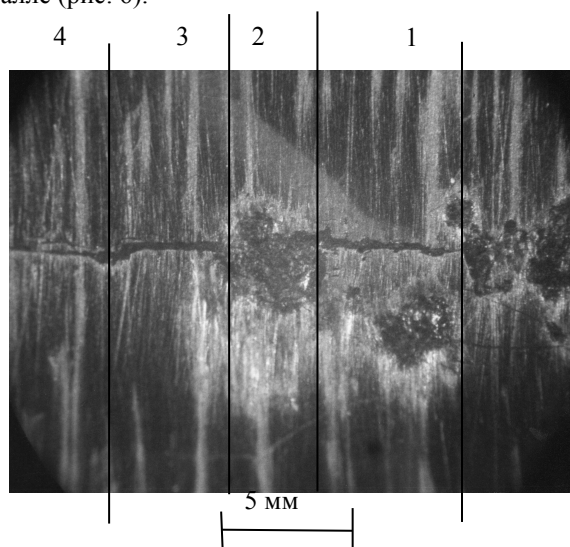
Межрешеточный дефект "нехватка металла" 51 %, обнаруженный вихретоковым контролем на ТОТ 60-94-II показан на рис. 5.

Рис. 5. Дефектный участок трубы 60-94-II
1...4 – сечения, в которых были выполнены металлографические шлифы

Таким образом, исследования отрезка трубы 60-94-II подтвердили наличие в ней дефекта в участке, определенном вихретоковым контролем.

Дефект можно охарактеризовать как несквозную трещину, распространяющуюся вдоль трубы. Началом образования трещины является ряд небольших коррозионных язв на наружной поверхности.

Длина трещины приблизительно 10 мм. Максимальные глубина 1 мм, ширина 0,2 мм.

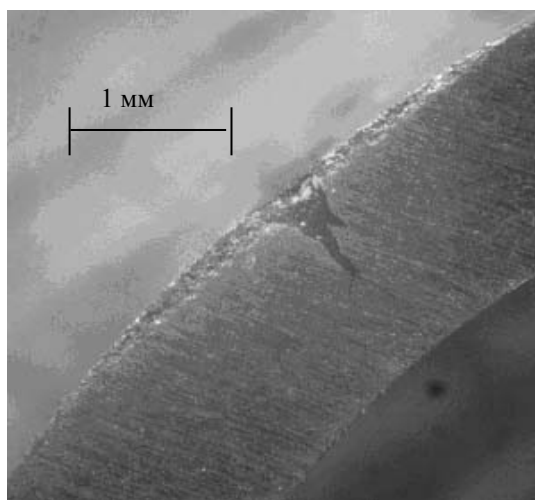
В сечении 2 это глубокая, расширяющаяся к наружной поверхности трубы коррозионная язва, заканчивающаяся разветвленными трещинами в металле (рис. 6).

Рис. 6. Коррозионная язва и трещина в металле. Сечение 2 (см. рис. 5)

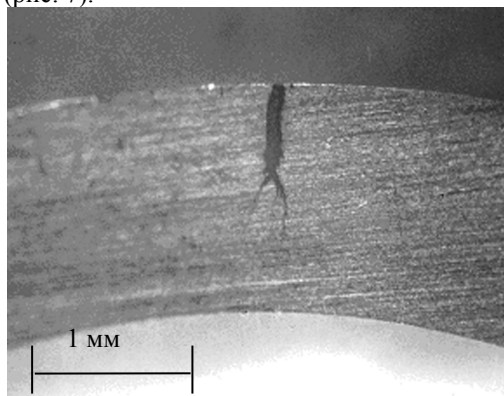
В сечении 3 видна глубокая, разветвленная трещина (рис. 7).

Рис. 7. Вид дефекта в сечении 3 (см. рис. 5)

Глубина трещины около 1 мм (~66 % толщины трубы). В верхней части трещина имеет вид глубокой "промоины" с гладкими стенками, расстояние между которыми составляет приблизительно 0,1 мм. Это наибольшая глубина дефекта. Далее по трубе язва и трещина уменьшаются в размерах (рис. 8).

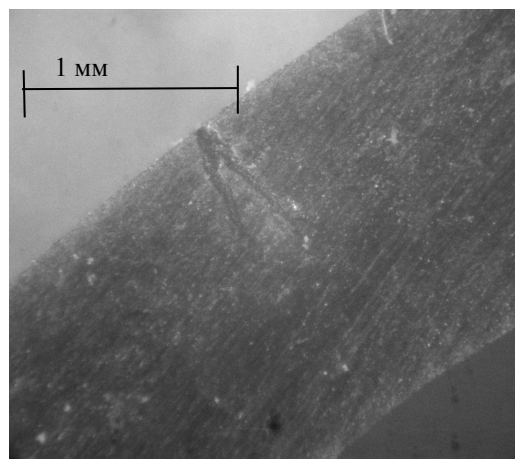
Рис. 8. Вид дефекта в сечении 4 (см. рис. 5)

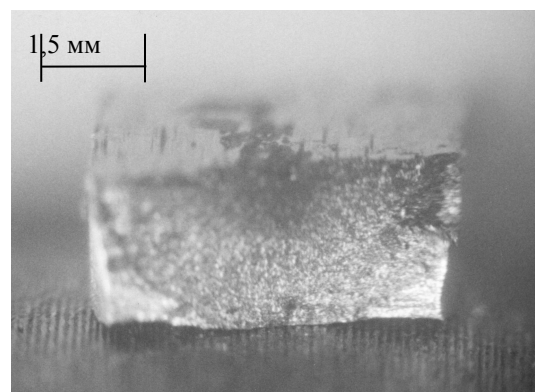
Раскрытый подрешеточный дефект на ТОТ 13-3Р-1 (нехватка металла 86 %) изображен на рис. 9.

Рис. 9. Раскрытый "подрешеточный" дефект на ТОТ 13-3Р-1 (нехватка металла 86 %)

Показано место разрыва металла по дефекту и примыкающий к нему участок наружной поверхности трубы. Место разрыва захватывает дефект целиком. Можно видеть начало дефектообразования и характер продвижения дефекта в глубь металла и вдоль трубы.

Местом зарождения дефекта явилась коррозионная язва в середине разрыва. По верхней кромке разрыва можно видеть черную полосу от продуктов коррозии, распространяющуюся от язвы вдоль трубы. Таким образом, как видно из рис. 9, дефект на трубе 13-3Р-I "нехватка металла" – 86 % – это сквозная коррозионная трещина, распространяющаяся вдоль трубы на расстоянии 3 мм.

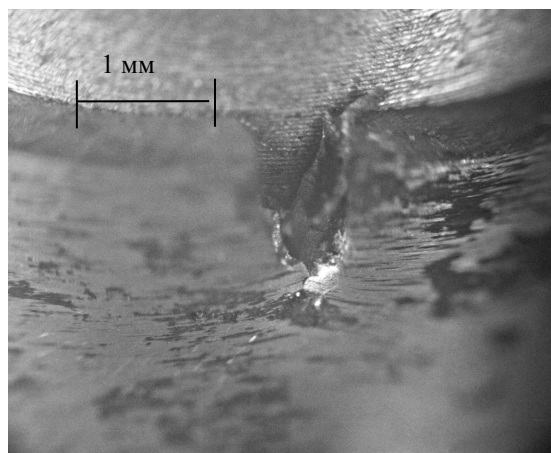
Рис. 10. Подрешеточный дефект "нехватка металла" 80 % (ТОТ 13-3Р-I)

Второй "подрешеточный" дефект на ТОТ 13-3Р-I (нехватка металла 80 %) показан на рис. 10 в "полу-раскрытом" виде на растянутом кольцевом участке трубы. Дефект представляет собой сквозную трещину, вытянутую вдоль трубы на 1,5...2 мм. Подрешеточные дефекты на ТОТ 13-3Р-I не были выявлены цветной дефектоскопией и обнаружались только при окружном растяжении участков с дефектами.

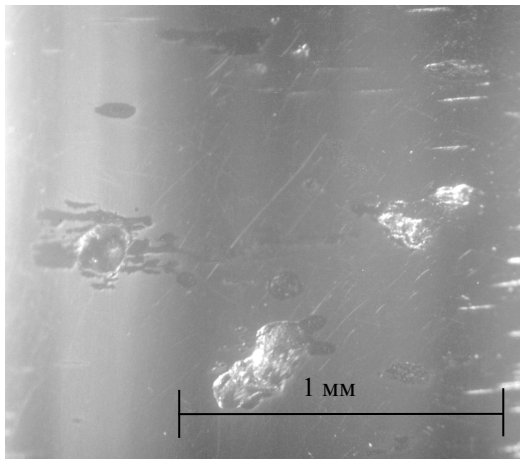
Очаги коррозии имеют вид кратеров диаметром 0,3 ... 0,5 и глубиной 0,2 ... 0,3 мм. Характер таких очагов показан на рис. 11 и 12.

Рис. 11. Характерный вид очагов коррозии на поверхности ТОТ

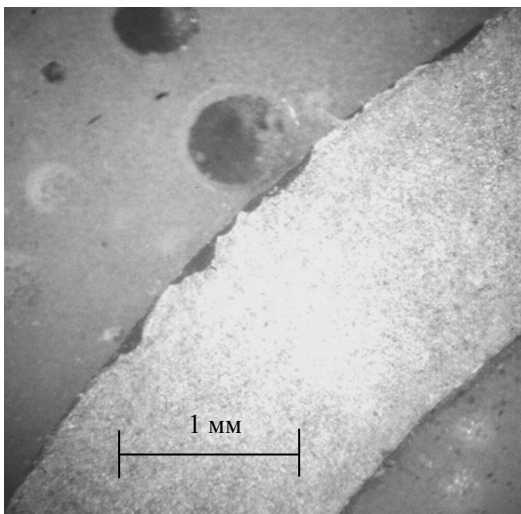
Рис. 12. Очаги коррозии на поверхности ТОТ

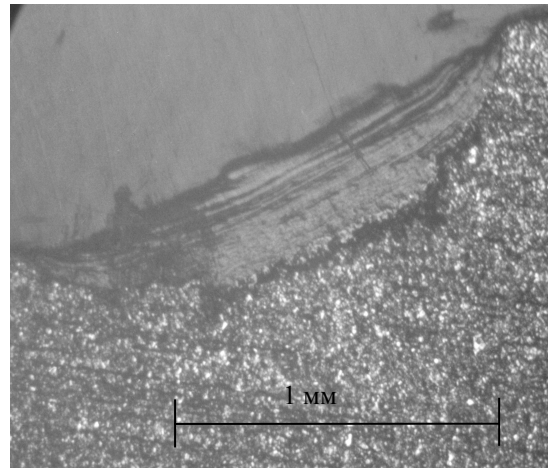
Характерный вид более крупных дефектов показан на рис. 13.

В нашем случае продукты коррозии полностью заполняют язвы в металле. В том, что это именно продукты коррозии, а не шлам или какие-либо иные образования, убеждают вид границ раздела и строение материала продуктов. Границы раздела образованы в результате химического взаимодействия металла. Материал продуктов, плотный на вид, имеет слоистое строение и хорошо сцеплен с основой. В язве можно видеть начало образующихся трещин.

Рис. 13. Коррозионная язва, заполненная продуктами коррозии. Начало образования трещин

Проведенные микрорентгеноспектральные исследования материала, заполняющего коррозионные язвы, показали, что в нем содержится значительное количество меди (до 30 %). Некоторые язвы наряду с медью содержат также цинк.

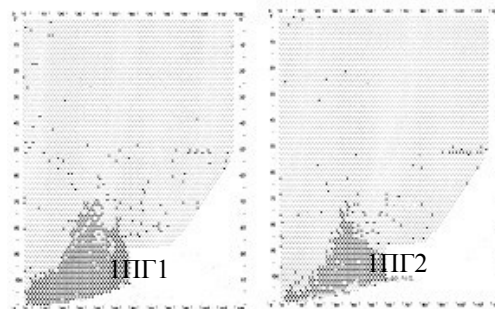
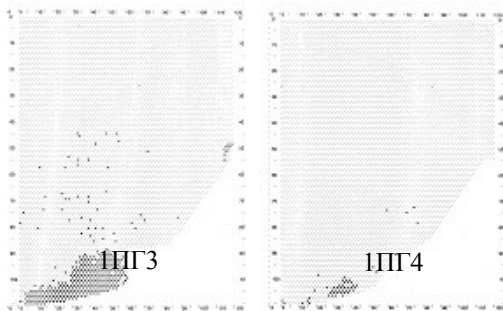
Статистика коррозионных повреждений имеет определенные закономерности. На рис. 14 приведено состояние трубочки парогенераторов первого энергоблока ЮУ АЭС. Картина по заглушенным трубам во всех парогенераторах аналогична, если учесть, что IV парогенератор введен в эксплуатацию на два года позднее других. Преимущественно заглушенные трубы находятся в одной и той же зоне трубного пучка.

Рис. 14. Расположение заглушенных труб в парогенераторах I энергоблока ЮУ АЭС на 2001 г
